ESTRUTURA DE CUSTOS DE TRABALHOS EM ELEMENTOS ESTRUTURAIS DE MADEIRA EM OBRAS DE REABILITAÇÃO

Dissertação submetida para satisfação parcial dos requisitos do grau de
MESTRE EM ENGENHARIA CIVIL — ESPECIALIZAÇÃO EM CONSTRUÇÕES

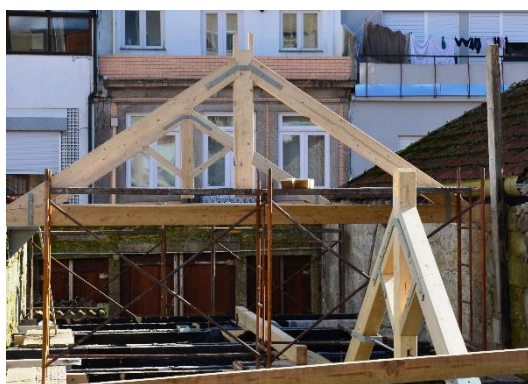
O sistema de suporte ou escoramento não apresenta complicações relevantes, sendo habitualmente materializado por escoras metálicas que apoiam a estrutura no solo ou num piso intermédio com capacidade de receção das cargas e sua distribuição.

Fica assim claro que, tanto a elevação da área de trabalho como o escoramento da estrutura, apresentam-se como tarefas simples mas absolutamente decisivas no processo de intervenção em estruturas de cobertura, que não podem ser esquecidas para a execução nem mesmo para o orçamento, uma vez que se apresentam percentualmente preponderantes no valor final deste.

Figura 13 – Andaime de apoio à construção de asna na rua de Miraflor

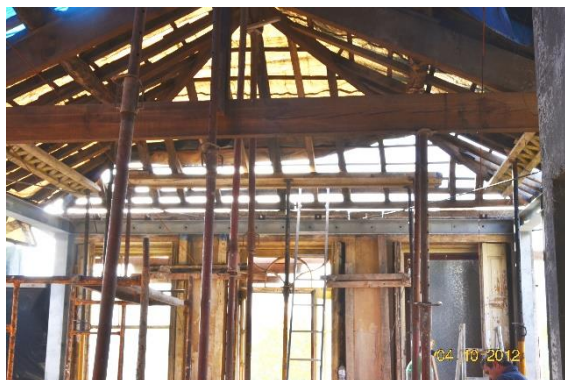
Figura 14 – Escoramento de cobertura na rua Mouzinho da Silveira

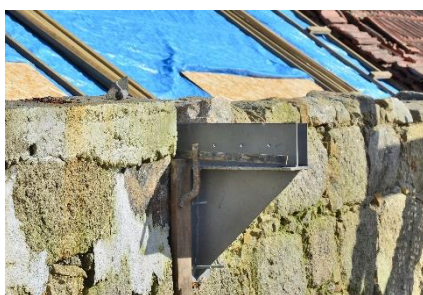
Figura 21- Apoio metálico para sustentação de asna de cobertura na rua de Miraflor

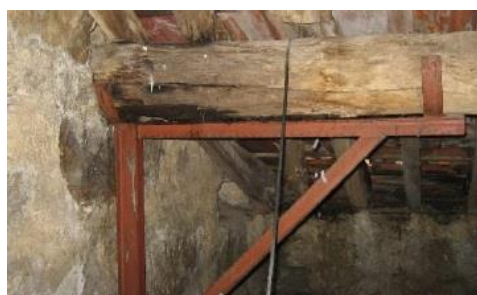
Figura 20 - Apoio de viga reforçado com cachorro metálico (Costa, et al., 2008)

O reforço do apoio da asna recorrendo à instalação de um cachorro metálico é uma solução estruturalmente muito interessante, quando utilizada para resolver problemas de excentricidade da ligação perna-linha e de degradação da madeira do apoio da linha. De facto, é muito comum que a ligação perna-linha não se apresente coincidente com a ligação da asna à alvenaria o que coloca a madeira a trabalhar ao corte e impede a linha de funcionar simplesmente como um tirante. Este funcionamento estrutural apresenta problemas quando a madeira começa a ficar deteriorada, podendo

Neste cenário de intervenção, a introdução do referido cachorro metálico apresenta-se vantajosa ao nível da linha, uma vez que esta deixará de funcionar ao corte transmitindo o esforço ao cachorro. Apesar desta vantagem, e de ser uma intervenção de baixa intrusividade e custo controlado, é necessário verificar a qualidade da parede e a sua capacidade de absorção dos momentos fletores que passam a existir dada a excentricidade da carga transmitida. No caso dos edifícios da cidade do Porto este problema não costuma ser impeditivo uma vez que as empenas são habitualmente de granito com aparelho de qualidade (Ilharco, 2008). A este problema juntam-se as evidentes desvantagens da intrusão arquitetónica incontornável neste tipo de opção e da necessidade de espaço para a instalação do cachorro o que muitas vezes não acontece dada a existência de tetos muito próximos da linha.

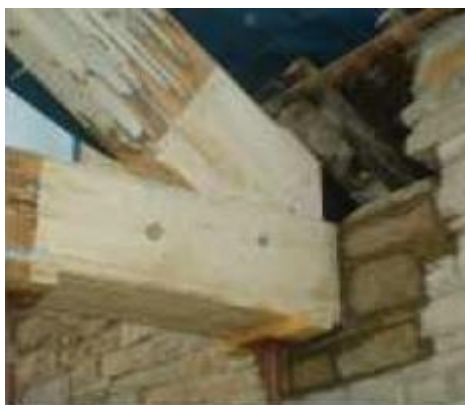
Figura 34 - Exemplo de prótese de madeira na ligação perna-linha (Lopes, 2007)

A utilização de próteses de madeira para refazer zonas com degradação elevada é uma das mais nobres técnicas de reabilitação de estruturas de madeira, preservando o mais possível o aspeto original e dotando a estrutura de nova capacidade resistente. O ICOMOS afirma ainda assim que *os novos elementos ou partes de elementos devem ser distinguidos dos existentes, sendo desaprovado copiar a degradação natural ou deformação dos membros substituídos* (ICOMOS, 2003).

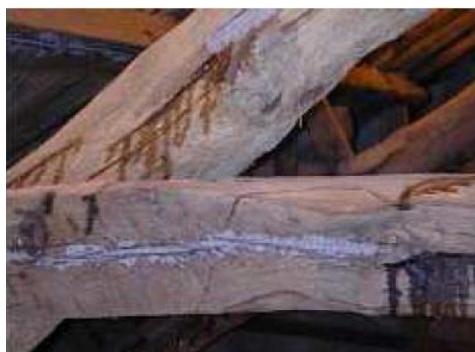
Figura 49 - Fendas seladas com resina epóxi (Lopes, 2007)

À semelhança da consolidação dos apoios das asnas, também as fendas podem ser seladas recorrendo a resinas epóxi. Apesar da tecnologia ser em tudo semelhante, neste tipo de intervenções se selagem, é necessário distinguir se as fendas percorrem todo o elemento ou se se trata de uma fenda pontual. No primeiro caso utilizamos uma resina de baixa viscosidade, aplicada por injeção, permitindo que esta atravesse as fendas. É neste caso importante que sejam fechadas previamente todas as saídas possíveis com exceção do ponto de entrada e de saída, tornando assim possível controlar o processo. Por sua vez na selagem duma fenda pontual, habitualmente geradas por retração, utiliza-se uma resina de alta viscosidade e módulo de elasticidade, aplicada por preenchimento, tornando a secção mais uniforme (aplicadas como uma pasta).

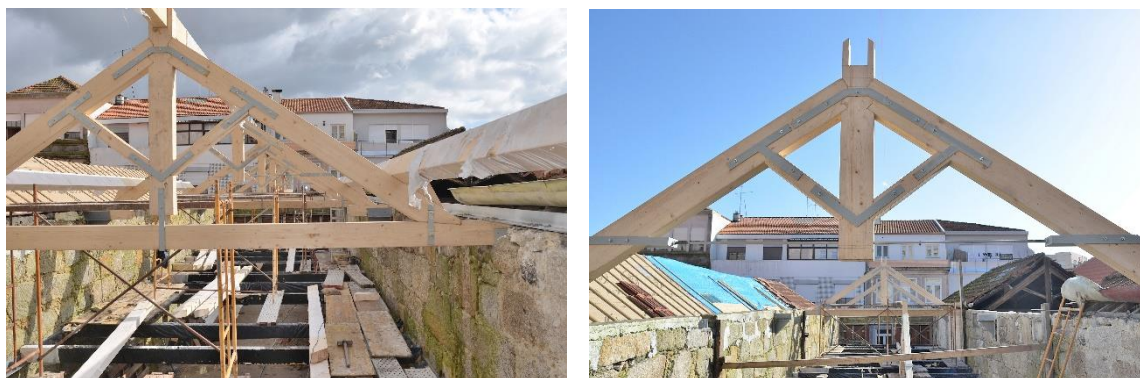
Figura 55 - Novas asnas colocadas em edifício na rua de Miraflor

No caso de um elemento da asna estar muito degradado a melhor solução é a sua substituição, mantendo a restante estrutura através de escoramento. Este processo, que se apresenta simples, necessita de alguma reflexão no que se refere ao tratamento da madeira já referido e às ligações destes novos elementos.

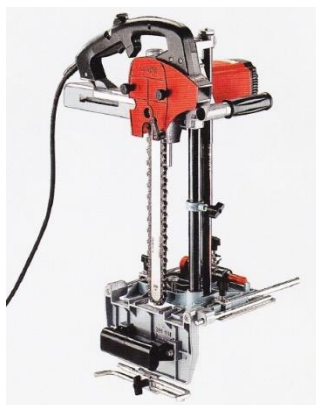
Figura 65 - Fresa SG 400 da Rothoblaas (Rothoblaas, 2012)

Como exceção surge da necessidade de, para a intervenção proposta nos casos 5 e 6, orçamentar a máquina capaz de criar os rasgos necessários para a inserção das chapas metálicas. Foi considerada a fresa RE SG 400, da Rothoblaas que se inclui na família dos equipamentos específicos e de custo elevado (ver figura 67). Neste caso, e considerando que a empresa detém o referido equipamento, consideramos o custo de 40,00€/h que foi previamente calculado pelo setor de orçamentação da 3M2P, e daí em diante utilizado recorrentemente. Note-se que se fosse necessário um equipamento que a empresa não tivesse, ter-se-ia que recorrer ao aluguer, o que não entra na rubrica dos equipamentos mas sim dos fornecimentos externos.
